**ARQUITETURA JAPONESA NO PARÁ: ESTUDO DE CASO EM EDIFICAÇÕES DE TÉCNICA
CONSTRUTIVA QUE FAVORECEU UMA MAIOR DURABILIDADE DA ARQUITETURA EM MADEIRA
NO MUNICÍPIO DE TOMÉ-AÇU**

Dissertação apresentada ao Programa de Pós-Graduação em Arquitetura e Urbanismo, Área de Concentração “Sistemas e Processos Construtivos”, da Universidade Federal de Santa Catarina como requisito parcial à obtenção do título de Mestre em Arquitetura e Urbanismo.

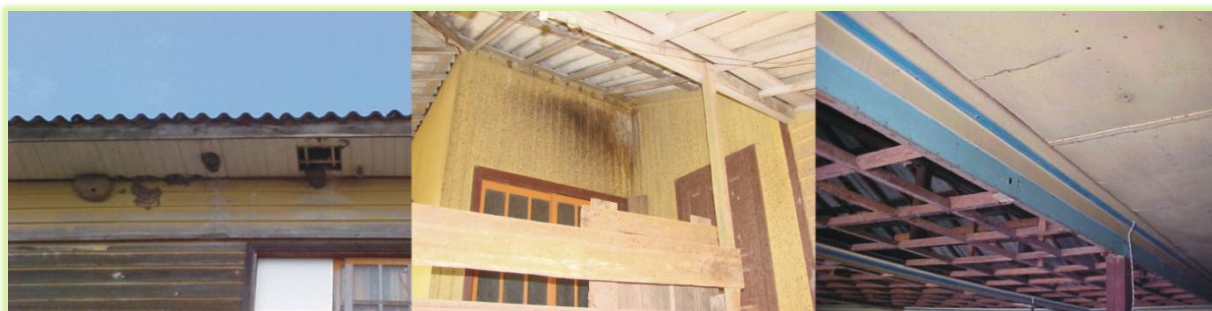
Figura 59: Problemas patológicos mais visíveis: perda da camada protetora da madeira, sujeidade e ausência do forro
Fonte: Autora, 2007

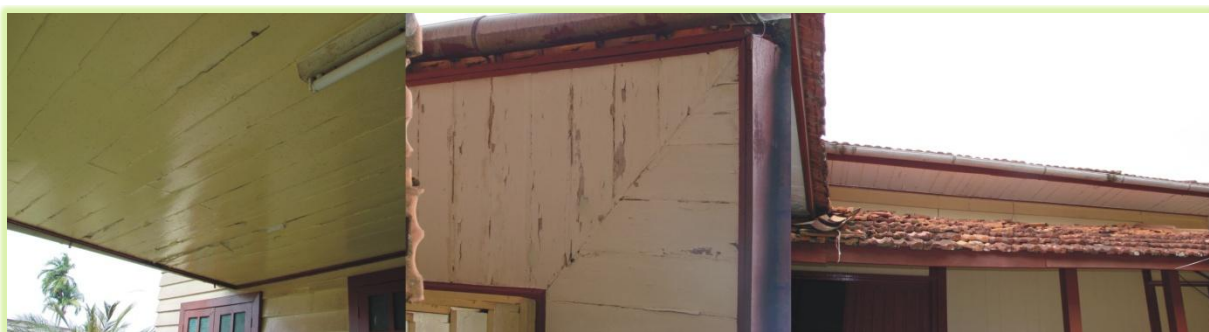
A edificação sofreu quatro manutenções de repintura ao longo dos seus 37 anos. A última intervenção foi em 2004, com a pintura das fachadas externas e internamente na copa e na sala. Os problemas visíveis estão relacionados com o telhado, que apresenta problemas de desprendimento de pintura e de infiltrações.

Figura 65: Problemas patológicos mais visíveis na Edificação 2
Fonte: Autora, 2007

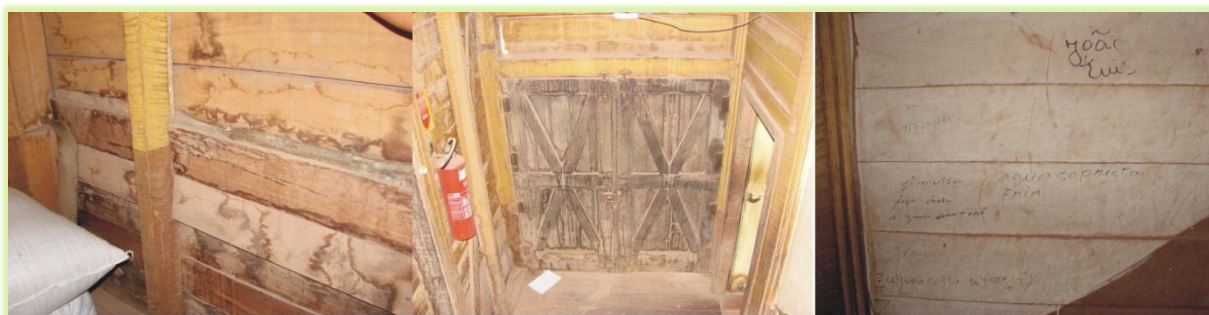
Figura 70: Problemas patológicos mais visíveis na CAMTA
Fonte: Autora, 2007

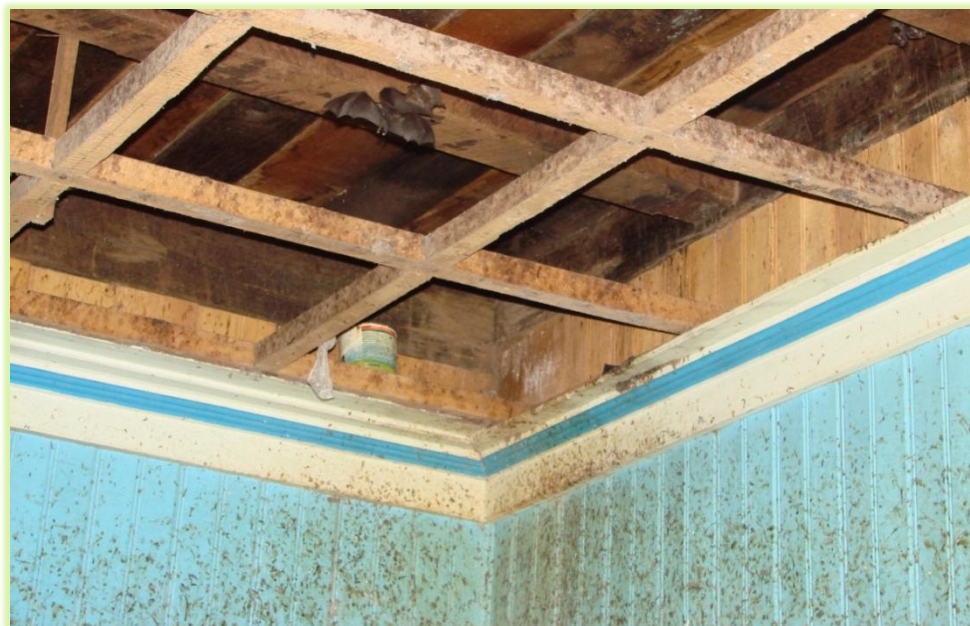
Figura 73: Ausência do forro e sujidade com morcegos
 Fonte: Autora, 2007

A presença de 100% de sujidade na vedação interna é ocasionada principalmente por excrementos de morcego. A longa permanência desses excrementos pode gerar reações químicas que podem degradar a madeira, como já explicadas no Capítulo 4, item 4.3.3. Além disso, há o risco de saúde devido a doenças, como a histoplasmose, doença que diminui o número de células brancas do sangue, reduzindo então a defesa contra infecções. (KWON-CHUNG, 1992).

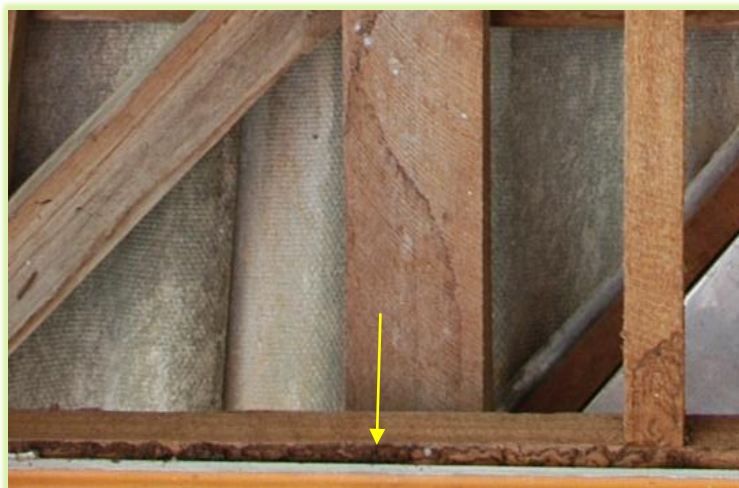
Figura 74: Vestígios de túneis realizados por térmitas subterrâneos
 Fonte: Autora, 2007

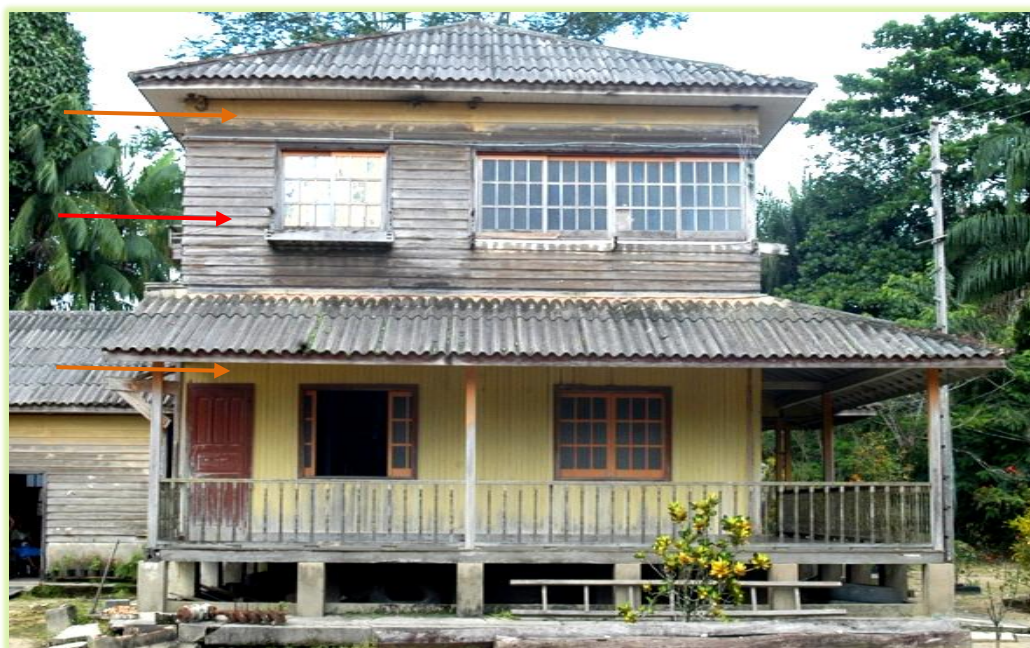
Figura 76: Ausência da camada protetora de cor amarela na vedação do pavimento superior

Nesta imagem nota-se a cor amarela inicial da camada protetora nas áreas protegidas da intempérie (sob o beiral e no *engawa* - varanda) e da área descoberta. A madeira em cor natural foi degradada pelos raios ultravioleta que modificaram a superfície através de uma reação química, pela degradação da lignina, ocasionando a perda da coesão entre as fibras, dando este aspecto acinzentado (MANSILLA GONZALEZ, 1986).

O fato da residência ter recebido uma mínima manutenção, agravou a perda de pintura que protegia a edificação contra a ação da chuva e do sol e à medida que essa proteção não foi repostada, pequenas fissuras começaram a surgir.

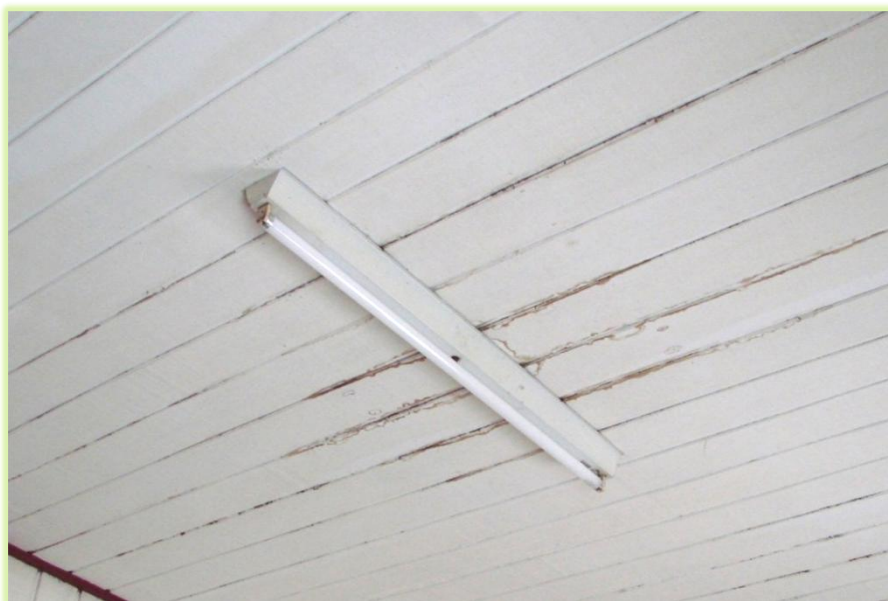
O surgimento de uma fissura em uma das telhas permitiu a entrada da água da chuva e esta pingou intermitentemente sobre o forro, gerando manchas em um quarto, como é evidenciado na figura 77.

Figura 77: Mancha de umidade no forro

A explicação foi dada pelo proprietário, que sistematizou e solucionou o problema com a substituição da telha fissurada.

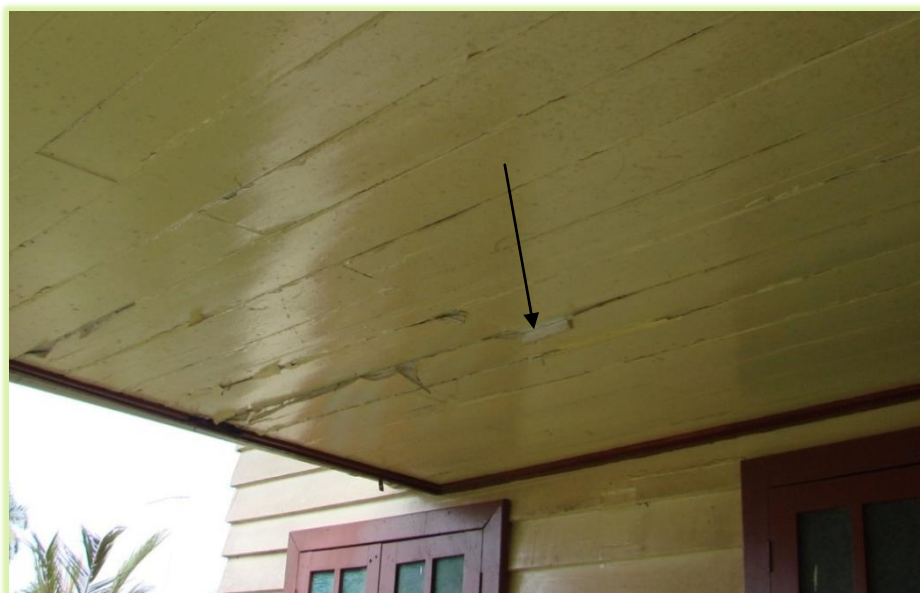
Figura 78: Desprendimento parcial da pintura

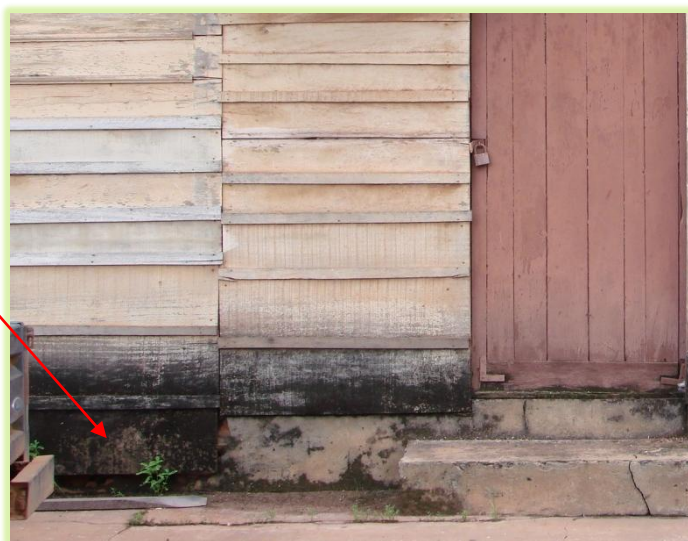
Figura 80: Área de circulação de ventilação vedada
Fonte: Autora, 2007

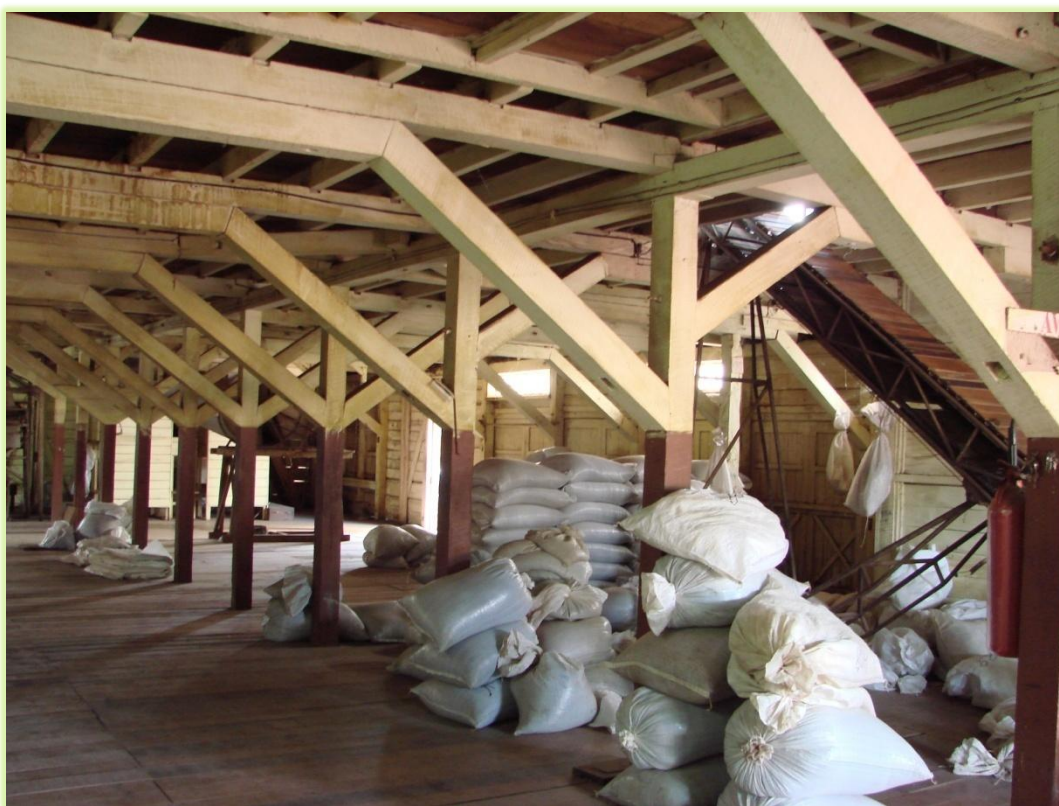
Figura 82: Intervenção de apoio aos barrotes do pavimento superior
